Bredgade 68, 1260 København K, matr.nr. 142f, Sankt Annæ Øster
Renovering af ejendommen 2020 - 2022

15. august 2022

Designmuseum Danmark, ombygning 2022-2022

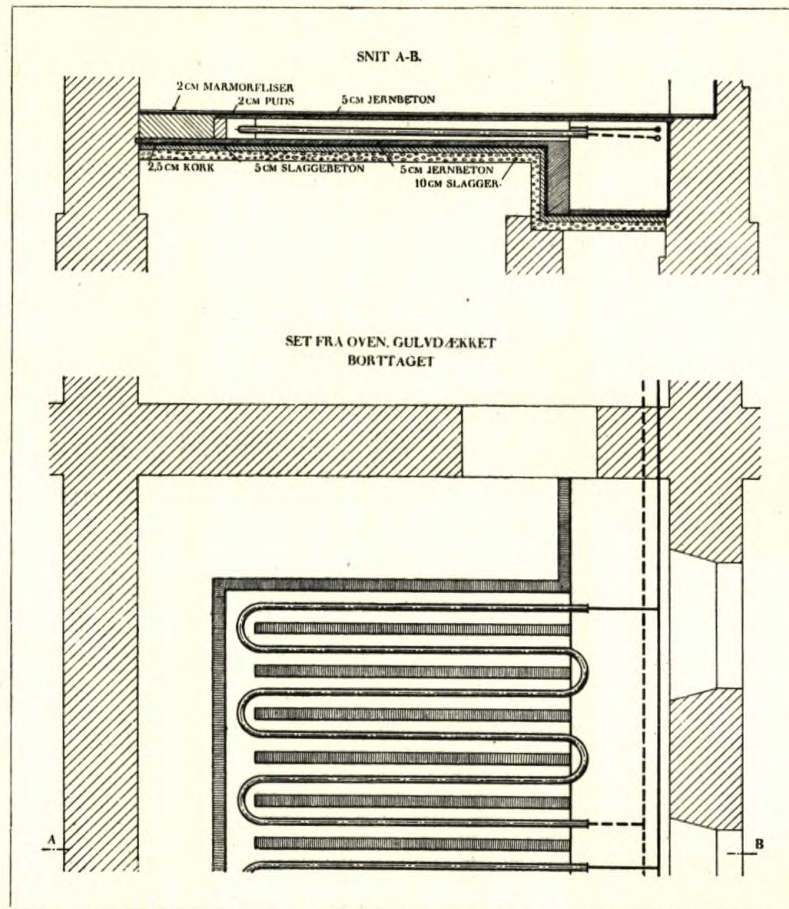
Gulvopvarmningen i Kunstindustrimuseet. 1:100.

Ved ombygningen i 1920'erne blev der etableret gulvvarme i samtlige udstillingsrum, efter projekt udarbejdet af ingeniørerne Birch og Pedersen Krogbo. Målet var en opvarmning af gulvfladerne til 20°C og dermed opnå en minimum museumstemperatur på 10°C .

Problemet med konstruktionen var, at slaggelaget under nederste betonplade, og de underliggende jordlag (opfyld) satte sig hhv. krøb, grundet den nødvendigvis høje fremløbstemperatur ca 70°C i varmerørene, der løber som dykkogere ind under gulvfladen.

Nederste betonplade meget tynd, ca 8 cm, og svagt armeret. Herpå 4 skifter murede ribber, afsluttet med 5-7 cm tykke monier-plade løst udlagt. Til slut marmorfliserne lagt vådt i vådt.

Det besluttes at udskifte gulvkonstruktion og varmeanlæg totalt, og i den henseende var corona-nedlukningen kærkommen.

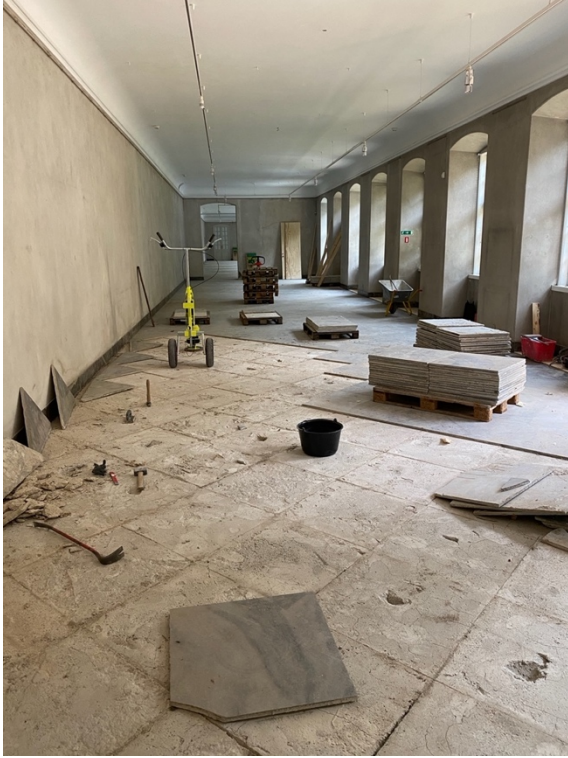
Optagning af de eksisterende fliser sker nænsomt, primært ved hjælp af sugekop. Fliserne er lagt vådt i vådt i en kalkmørtel, og slipper rimeligt let, på nær de områder hvor tidligere reparationer er udført med klæber.

Den store udfordring er hatfliserne langs facader og skillevægge, da de er ført helt ind under sokkelfliserne, og længere ind end sokkelfliserne tykkelse. Soklen er stillet knas på hatfliserne hvorfor disse ikke som forudsat kan trækkes ud uden store tab.

Det besluttes derfor at demontere sokkelfliserne også, for at bevare flest mulige hatfliser intakte.

Fliserne blev efter optagning sorteret og opmærket fra rum til rum. Fliserne varierede i tykkelse fra ca 18 til 28 mm med hovedvægten omkring 20 mm. Også i planmål forekom variationer, især i øst og vestfløj hvor der forekom mange småvariationer.

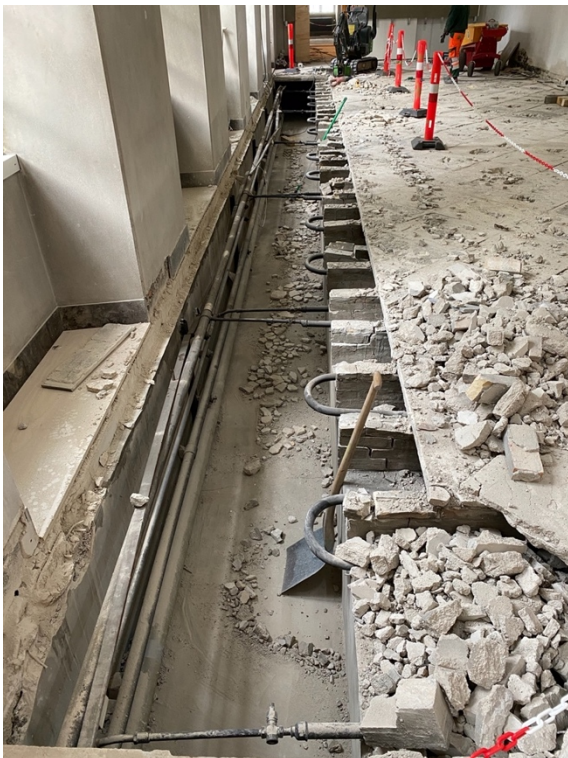
Efter afrømning af fliserne fjernes pudslaget og monier-pladerne over ingenørgangene.

Monierpladerne er ført ind i facadevæggen i varierende dybde, og for at undgå beskadigelse af fliserne i vinduesnicherne besluttes det at skære pladerne langs facaden i stedet for at forsøge at trække dem ud.

Det eksisterende gulvvarmesystem med kraftige uisolerede rør i murede kanaler ind under gulvflades ses tydelig.

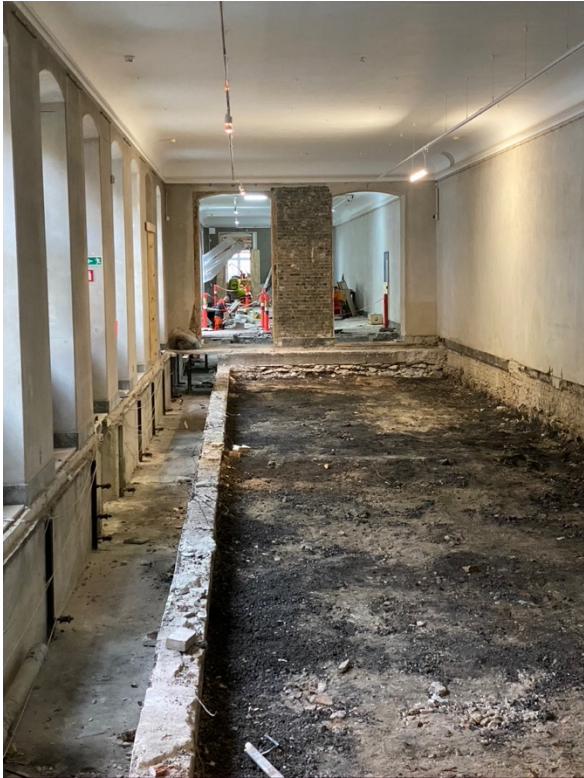
I nord- og sydfløjen viser det sig at de tværgående skillevægge er placeret delvist ved siden af deres fundament som består af dels lave betondragere fra hovedskillerummet til ingeniørgangsvæggen, dels 2 stk. I-profil fra ingeniørgangsvæggen til facaden. Væggene mellem rummene i sydfløjen er forskudt så meget at de står på uarmeret murermesterbeton mellem hovedskillerummet og ingeniørgangen, og hen over ingeniørgangene højst hviler på et enkelt I-profil og en 70 mm tyk monierplade

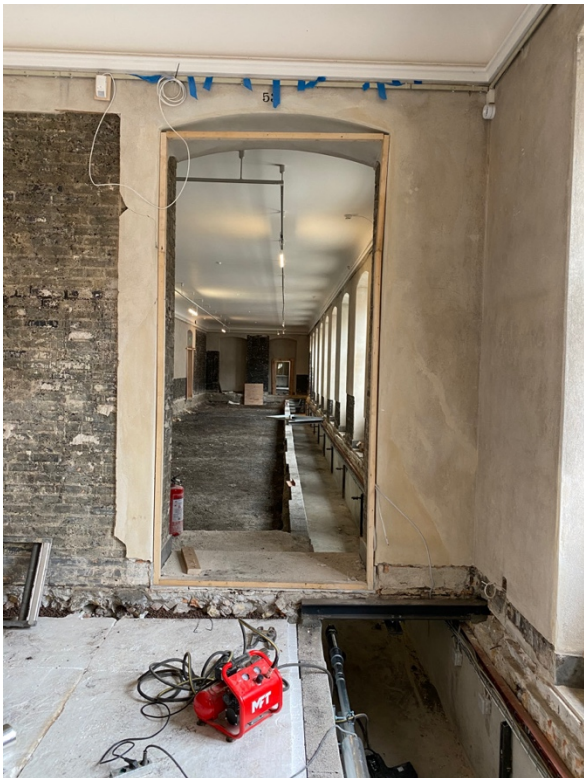
Det kan af gamle fotos konstateres, at tværvæggene er opstillet efter hele rådækket og det oprindelige gulvvarmeanlæg er blevet etableret. Fundamenterne for væggene har således været skjult ved væggenes endelige placering.

Hvor væggene passerer hen over ingeniørgangene etableres forstækning med 2 stk HE-profil omkring monierpladen og et stk på tværs under pladen midt for ingeniørgangen.

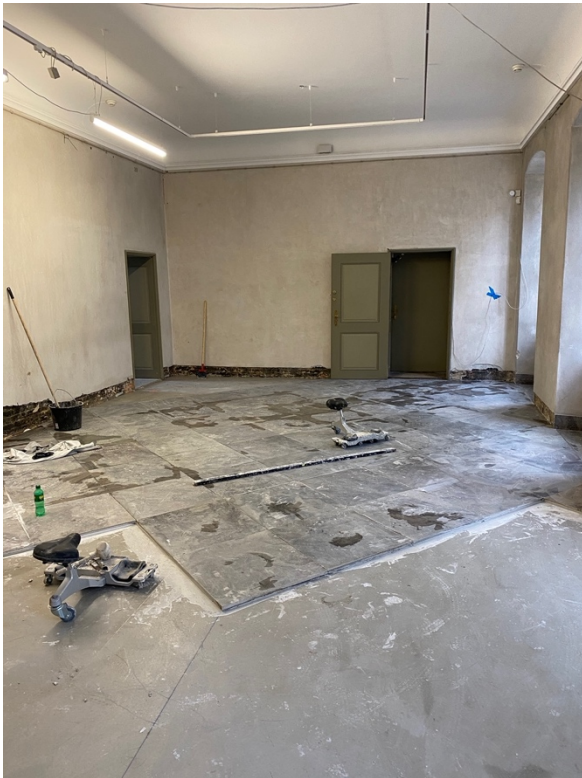
Tabet af fliser har totalt set ligget på ca. 50 %. Dels var der allerede før byggestart et meget stort antal knækkede fliser, og dels har optagningen og håndtering af fliserne ført til et yderligere tab.

Den største udfordring har været hatfliserne hvor tabet har været relativt stort. Disse fliser kunne kun i nogen grad skabes ved nedskæring af andre fliser. Der kan godt skæres af, men der kan ikke skæres på, som mureren udtrykte det.

Bestræbelsen har været at genudlægge fliserne i de rum de kom fra, og supplere med fliser fra nord- og sydfløjene, skåret ned til de mindre formater i øst og vestfløjene. Hvor en direkte genudlægning i samme rum ikke har været mulig, har målet været at fastholde den oprindelige nuance for rummet tættest muligt.

I øst- og vestfløjen genanvendes de oprindelige marmorfliser, mens der til syd og nordfløjen indkøbes nye marmorfliser "Hermelin", fra Fauskebruddet i Norge.

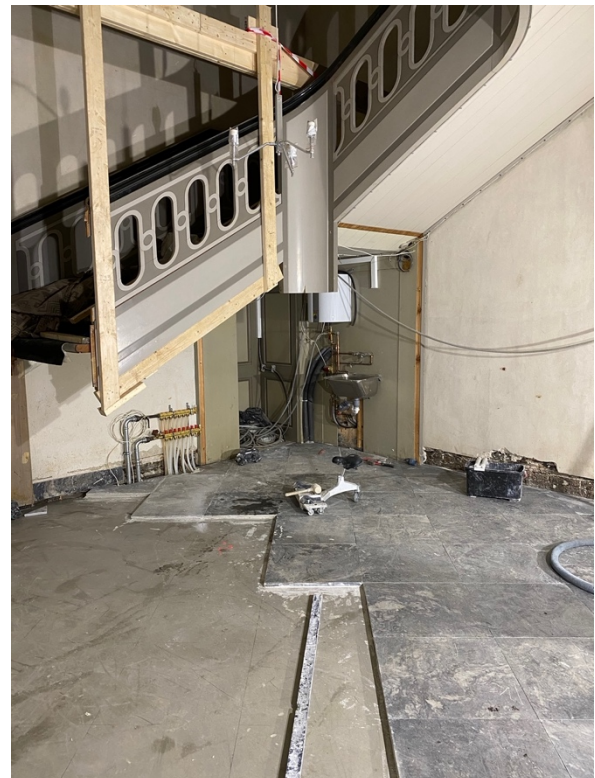
Museets trapper er opstillet på det færdige gulv, hvorfor det var nødvendigt at demontere nederste løb under

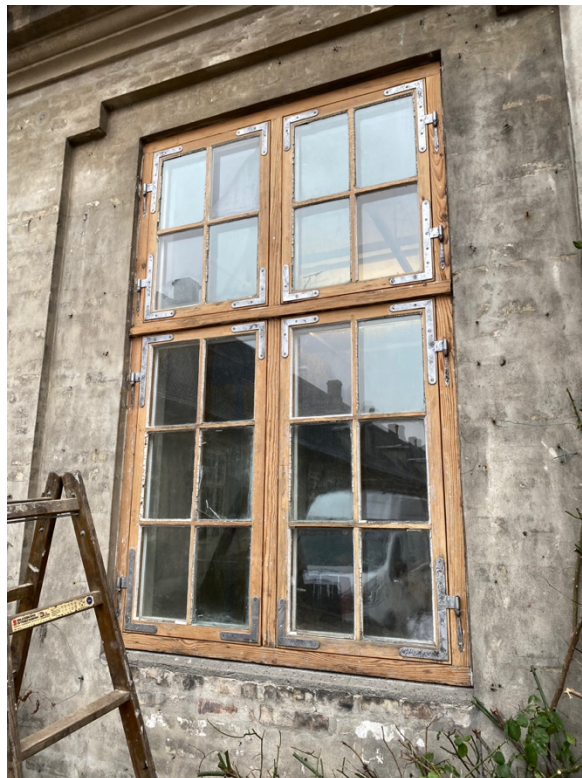
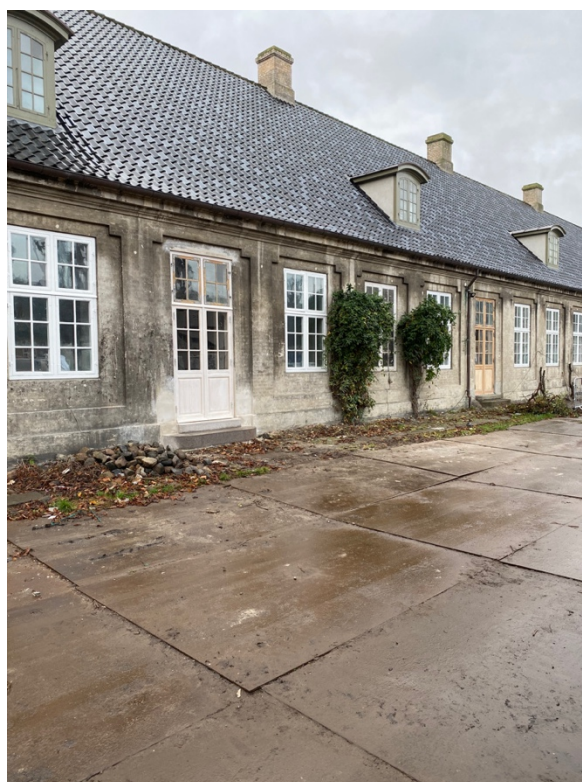
Vinduernes tilstand er fremragende, uanset mange næppe har fået maling siden 1920'erne.

Hjørnebåndene er fastsiddende og hængsler intakte på enkelte nær, og det er intet sted nødvendigt at foretage udskiftninger af nedbrudt træ for det forekommer ikke.

De eksisterende vinduer i hele museumsbygningen afrenses i bund og malerbehandles med linoliemaling.
