Radonsikring af eksisterende byggeri - cases

Radonsikring af eksisterende byggeri

- Indhold
 - Måling og risikovurdering
 - Afværgeforanstaltninger
 - Case Kælderrenovering
 - Case Handikapbolig
 - Case Krybekælder/kælder

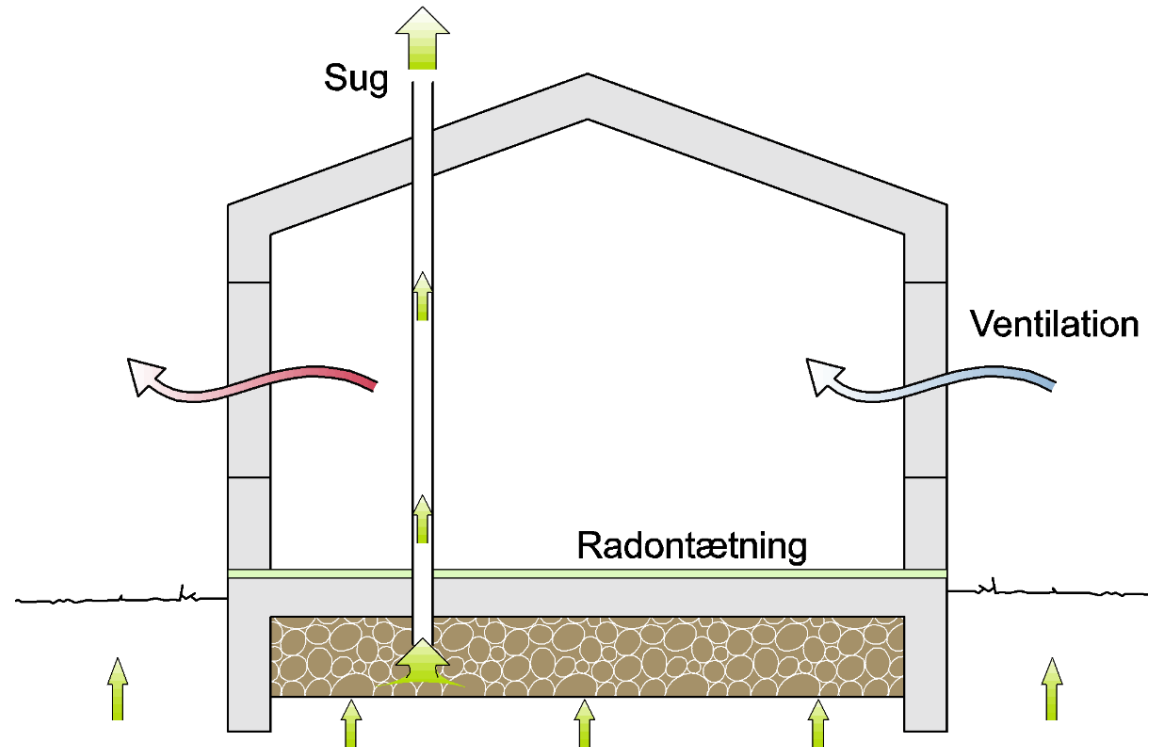
- Ventilation & trykudligning
- Tætning
- Radonsug

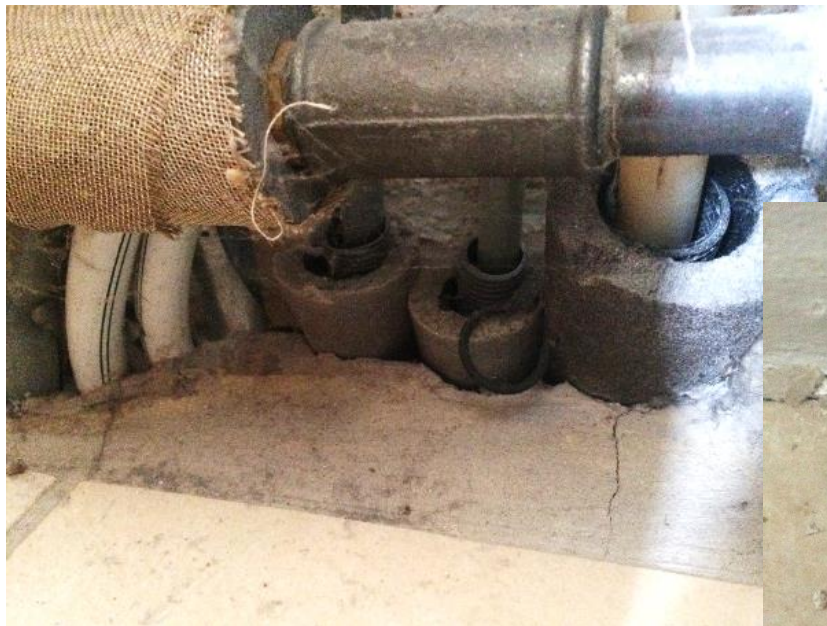
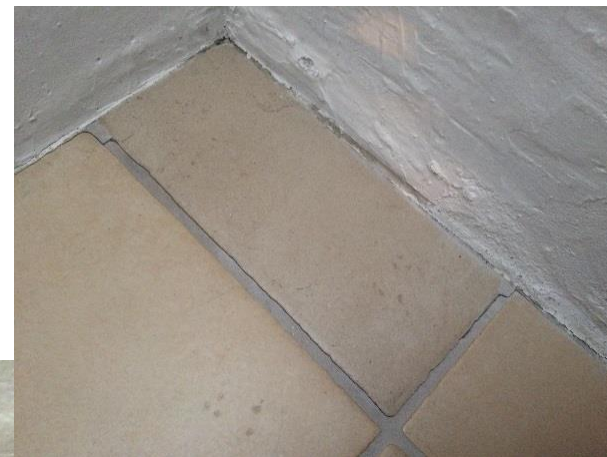
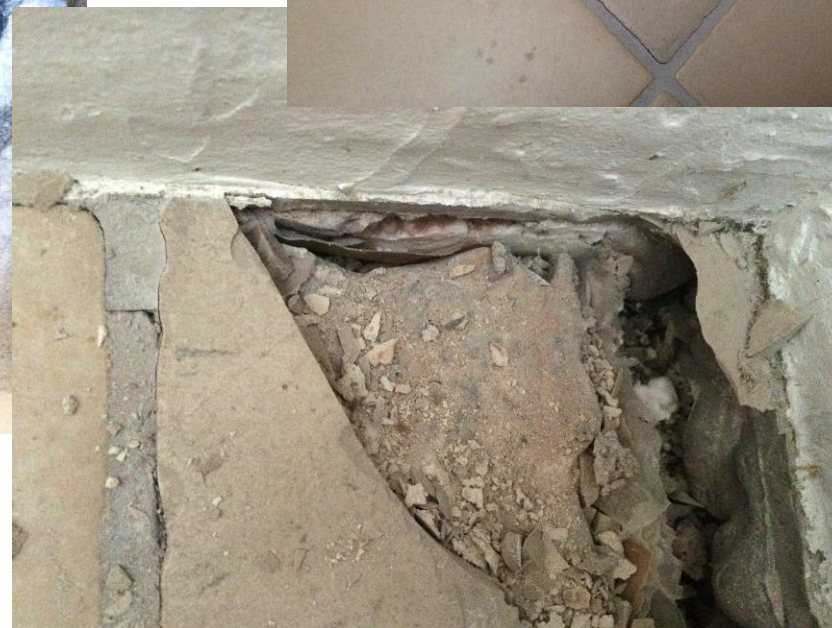
- Undersøgelse kældergulv

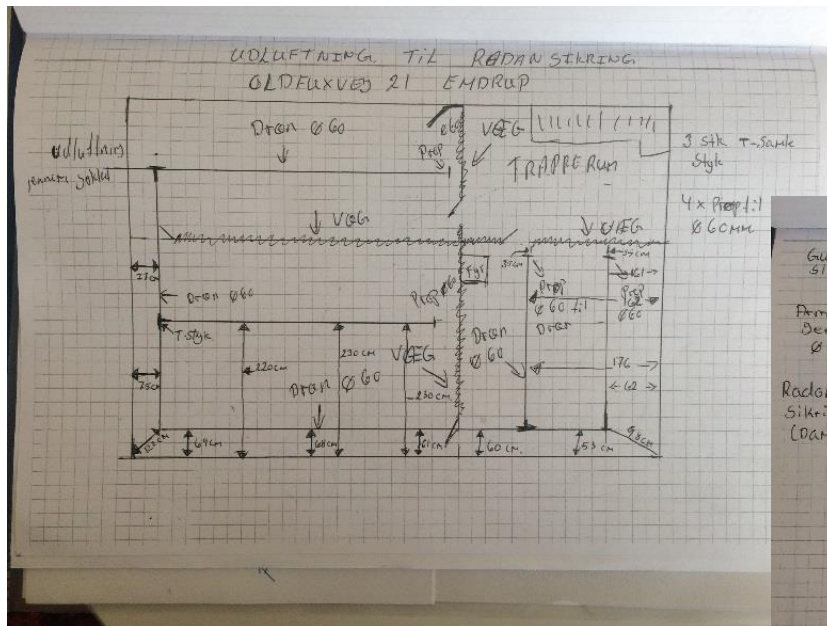
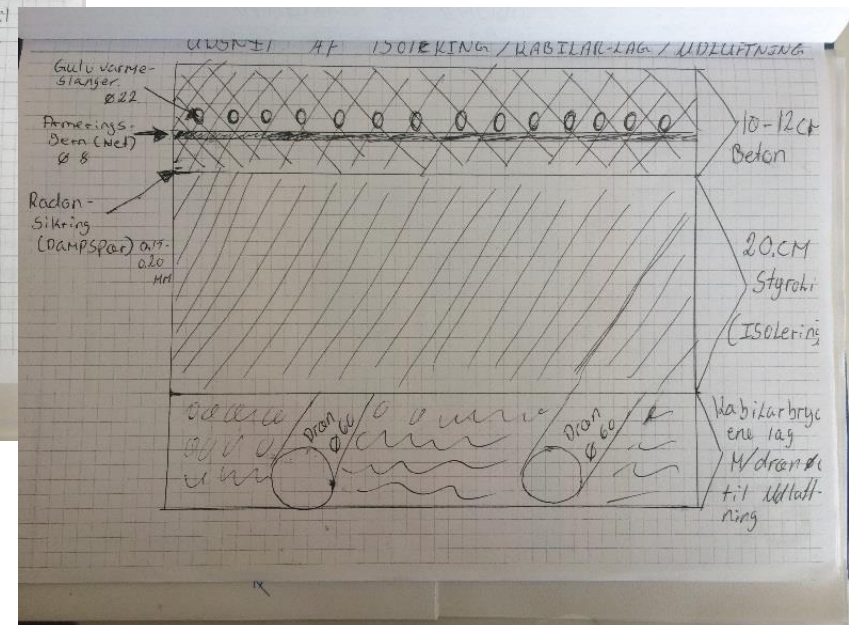
■ Kvalitetssikringsmateriale

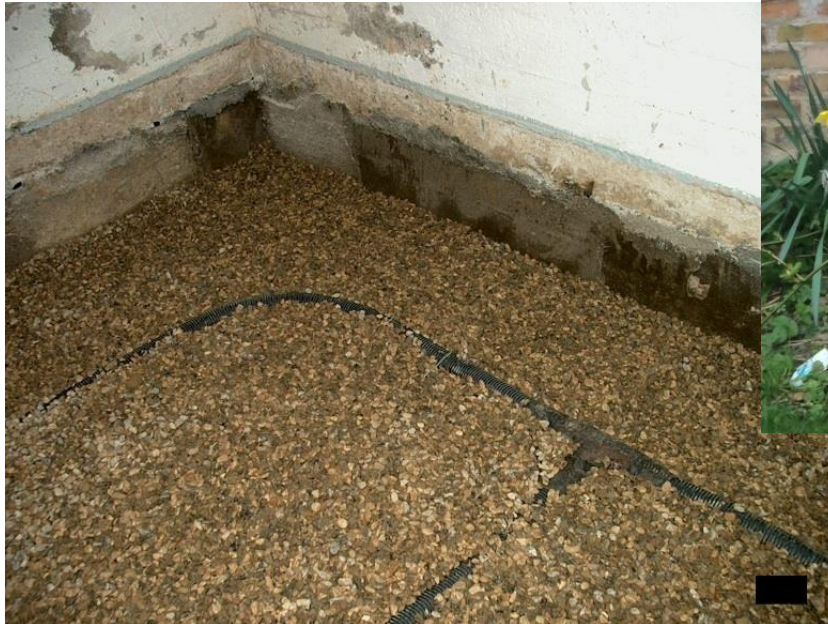
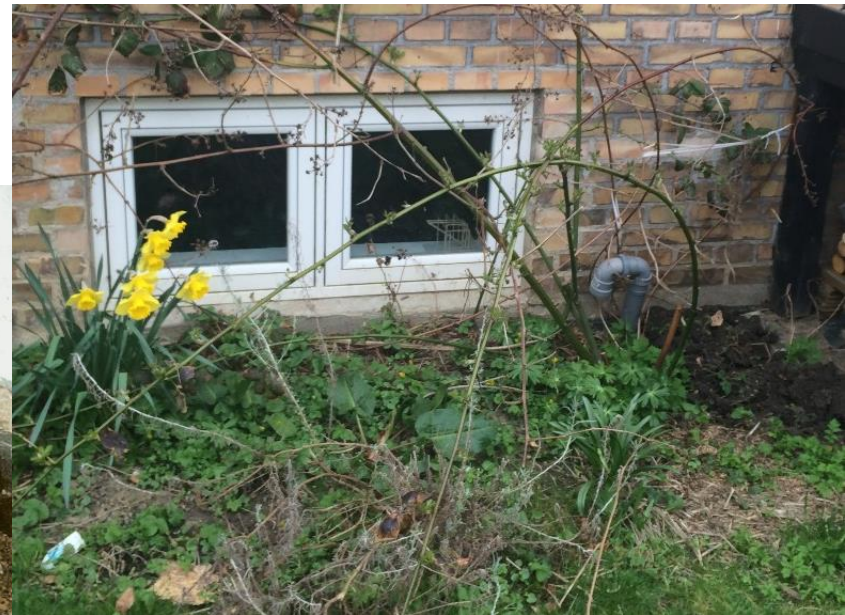
- Kvalitetssikringsmateriale

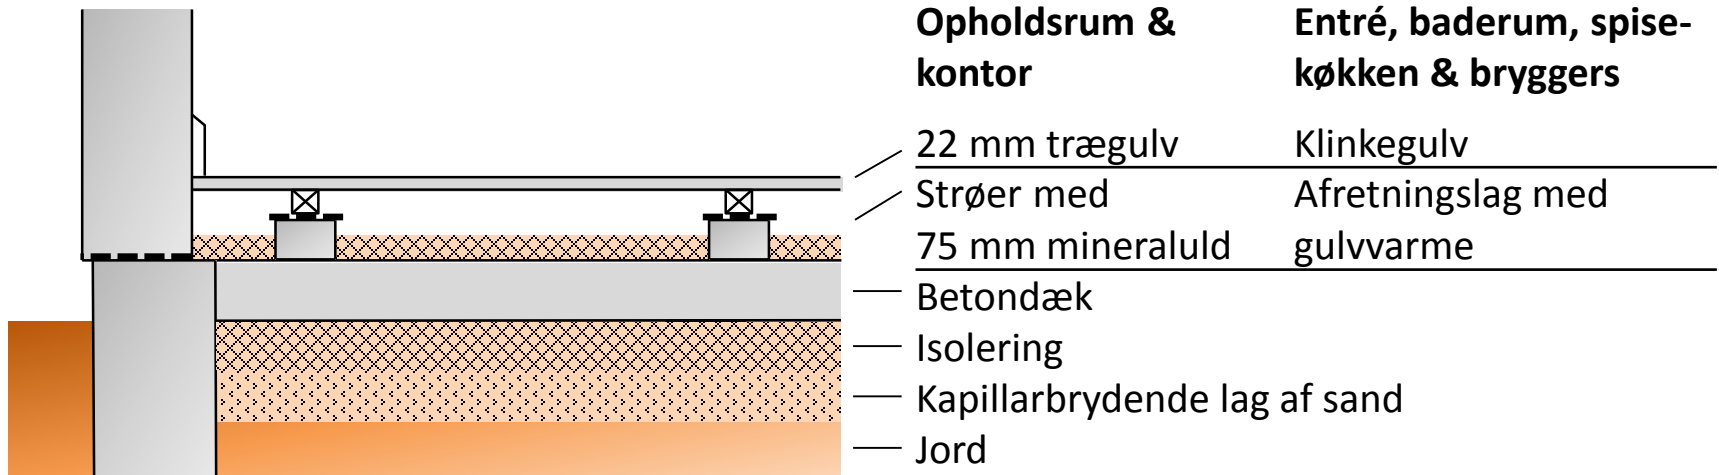
■ Opbygning terrændæk

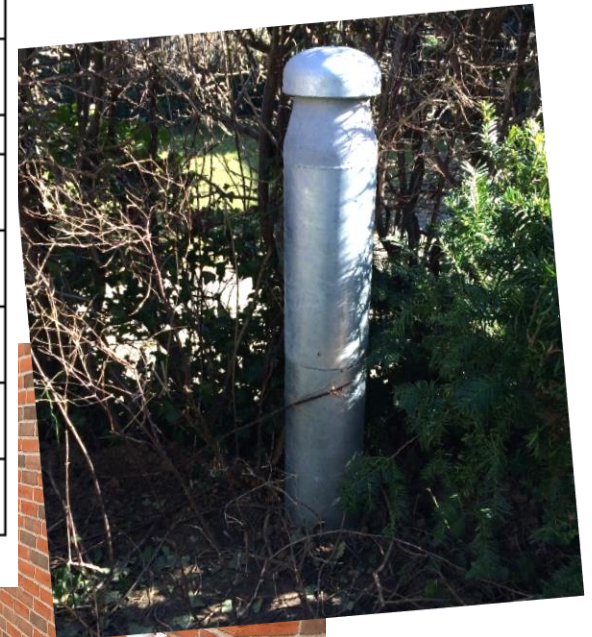
■ Kontrolmålinger

Radonniveau før	Radonniveau efter	Forbedring
Måleperiode	16/3-18/6 2014	Forår 2015 & 9/10 - 16/1 2016 *	
Enhed	[Bq/m ³]	[Bq/m ³]	
Stueetage, kontor	355	14	96 %
Stueetage, børneværelse	192	40 *	79 % *
Stueetage, opholdsrum	209	19	91 %
1. sal, soveværelse	117	19	84 %
1. sal, kontor	133	17	87 %

*: Måling blev foretaget med reduceret ydeevne af ventilatoren.

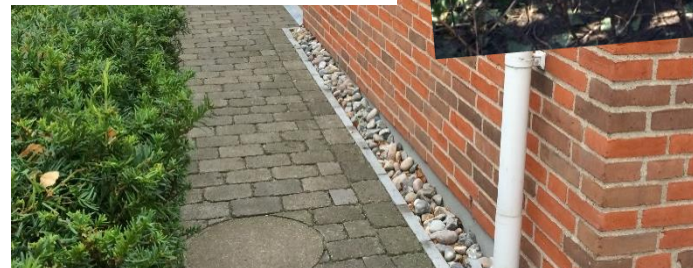
■ Drift- & vedligehold

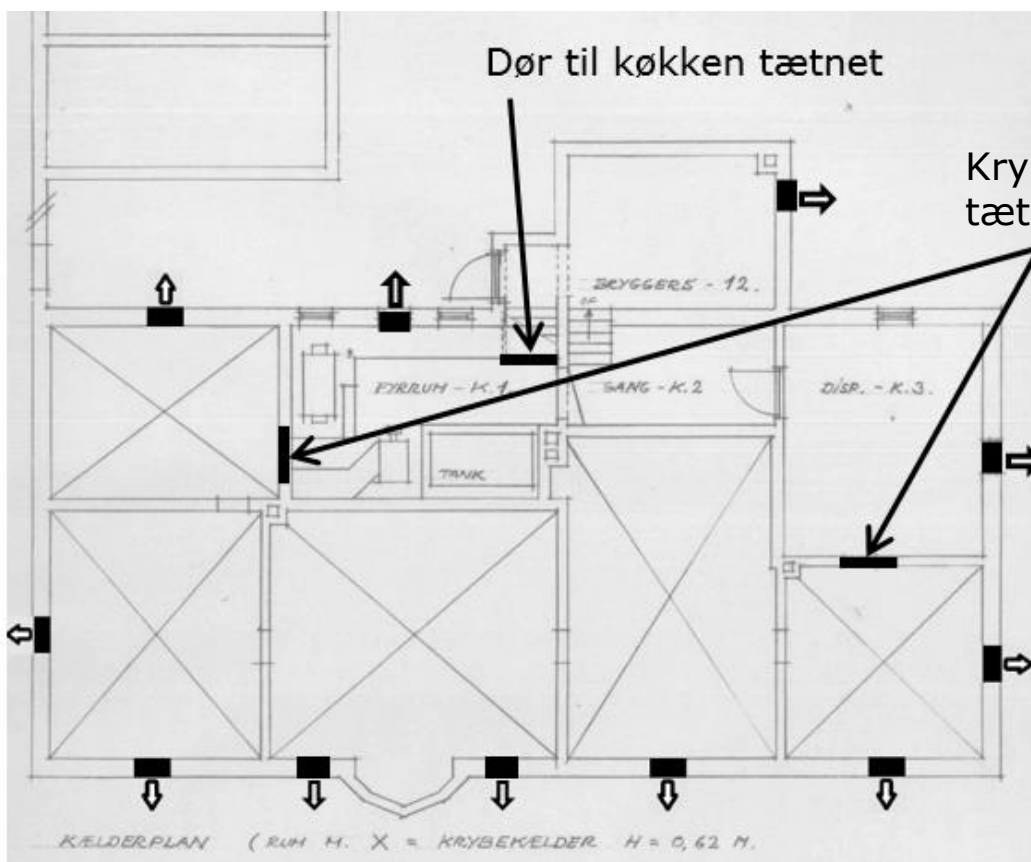
■ Tætning og ventilation

- Tætning mellem stueetage og kælder/krybekælder
- Tætning af huller i kældergulv
- Øget ventilation i kælder/krybekælder

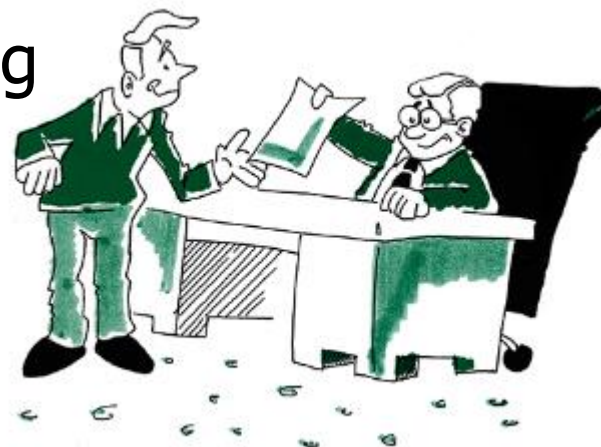
- Overdragelse & vejledning
